## Inundación En Torre De Platos Por Obstrucción Mecánica

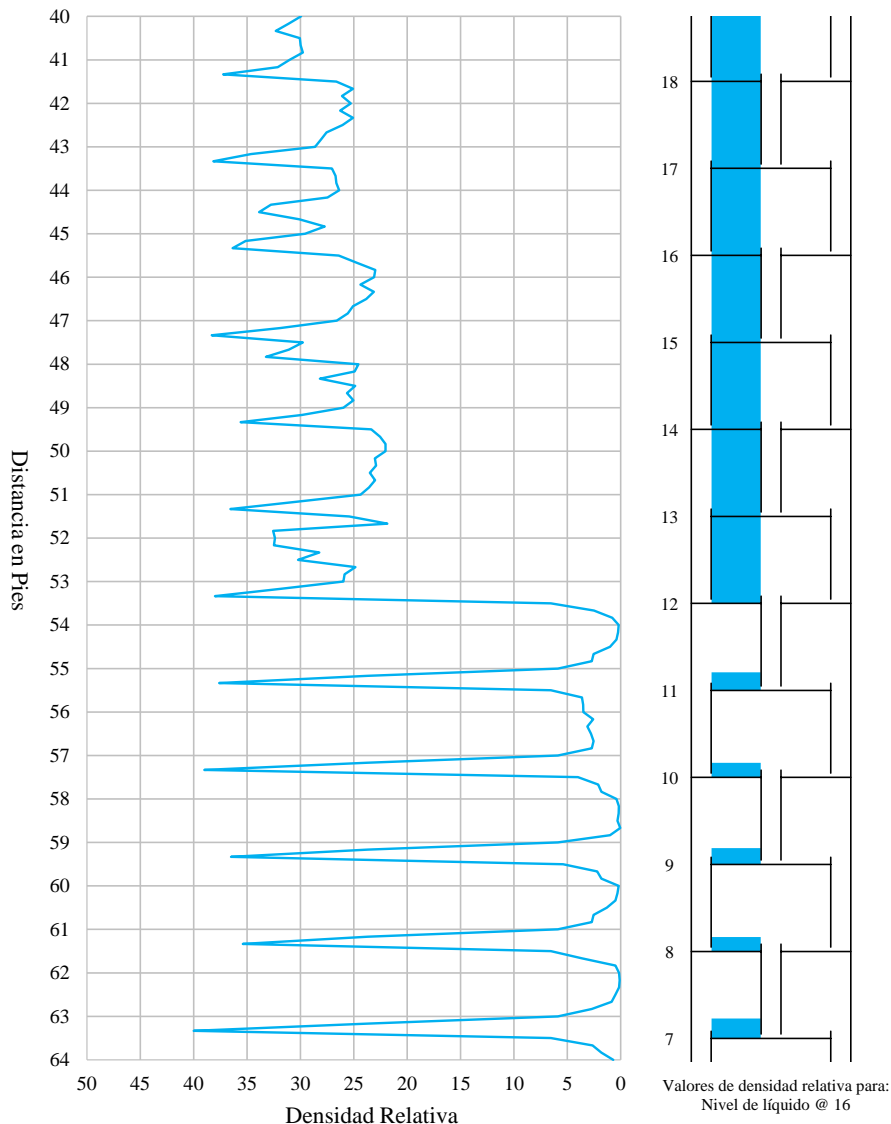
**Resultados de TowerScan:** El escaneo reveló que la torre estaba inundada desde la bandeja 12 hacia arriba. La brusquedad de la transición de una condición inundada a una torre que funciona normalmente por encima y por debajo de la bandeja 12 respectivamente indicó una obstrucción en el vertedero de la bandeja 12. Como la torre tenía un historial de acumulación de sólidos (sales) en las bandejas, el cliente realizó un lavado con agua de la torre, después de lo cual la operación de la torre volvió a la normalidad.
