Perfiles de Operación Normal vs Platos Dañados

Ejemplo de una Torre con Plato Dañado

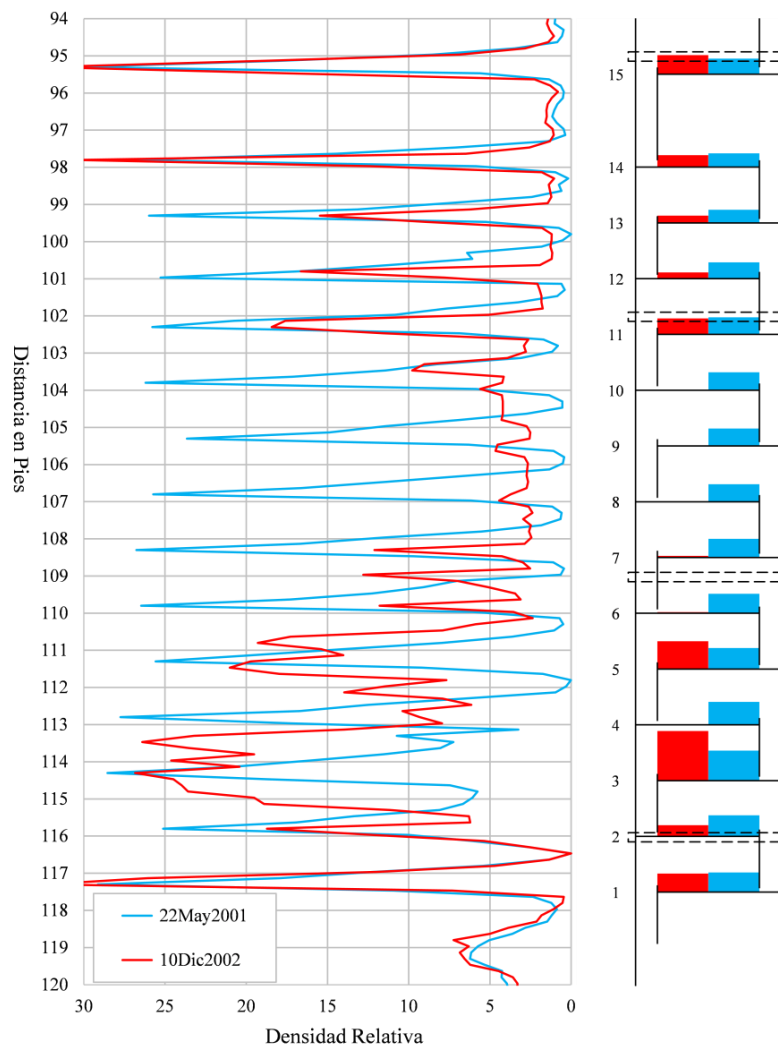
Resultados de TowerScan: El escaneo más reciente trazado en rojo reveló que la torre había sufrido daños extensos en los platos 2 a 13. El daño se identificó fácilmente, especialmente en comparación con el perfil azul que mostraba un funcionamiento normal un año antes.

Sabiendo cuales platos necesitaban reparación, el cliente pudo realizar un pedido anticipado de las piezas y disponer de suficiente mano de obra para minimizar el tiempo de inactividad.
