## Platos Multivertedero - Daño

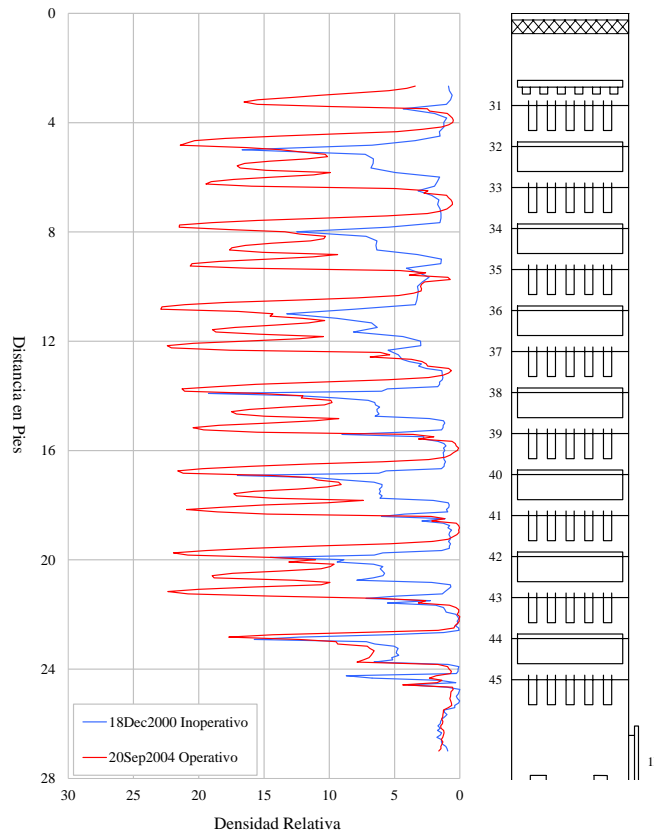
### Platos Multivertedero Dañados

TowerScan había realizado un escaneo de base en la misma torre, fuera de operación, cuatro años antes (gráfico azul). El escaneo actual en rojo reveló que faltaba la bandeja inferior (45) y que la siguiente bandeja (44) estaba gravemente dañada. Con este conocimiento, el ingeniero pudo ajustar los parámetros operativos para manejar la torre dañada de la mejor manera posible. Además, se les proporcionó un tiempo de planificación adecuado para que pudieran entrar en la torre durante su próxima parada, que estaba programada para el mes siguiente, sabiendo lo que había que arreglar.
