TowerScan en un Plano Diferente

Información previa al trabajo: el cliente había visto un cambio muy pequeño en el diferencial de presión indicado en el medidor de su separador. Además, uno de los operadores de proceso notó un "ruido" inusual en las cercanías del separador, lo que llevó al personal de ingeniería/operaciones de proceso a sospechar que el riser puede haber sufrido daños. Se contactó a TowerScan para confirmar primero si hubo algún daño en el riser y, de ser así, para determinar la orientación actual del riser, ya que las diferentes orientaciones tendrían varias implicaciones de seguridad.

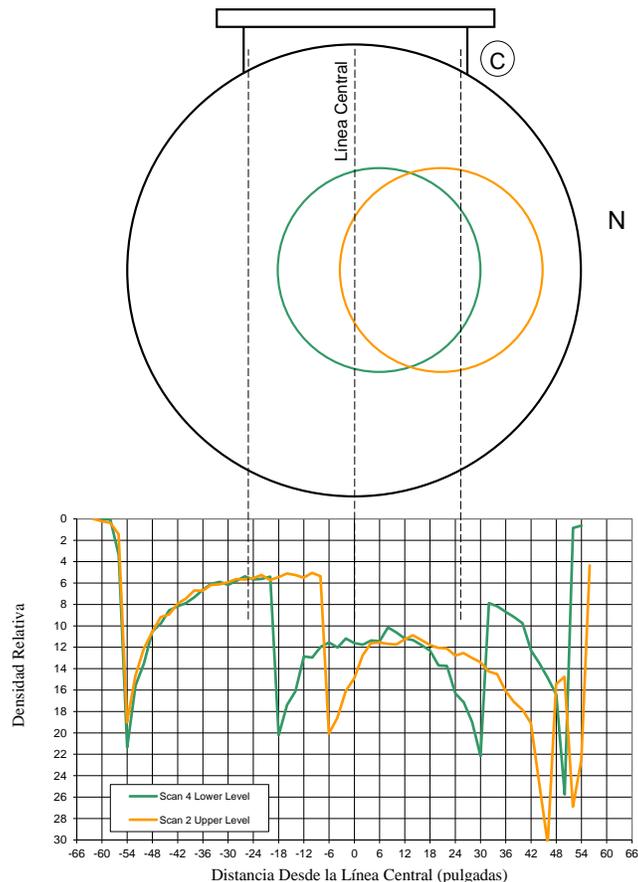
Escaneo Horizontal en Reactor-Riser Interno: Este-Oeste

Si el riser no estaba dañado y en su posición, los perfiles de densidad deberían ser esencialmente los de una tubería vacía más pequeña (las paredes del riser), centrada y superpuesta sobre una tubería vacía más grande (las paredes del separador). Los escaneos indicaron que, de hecho, el riser se había roto. Los perfiles de densidad indicaron que la parte superior del riser estaba apoyado contra la pared oeste del tanque, desplazada ligeramente hacia el sur de la línea central este-oeste. Armados con este conocimiento, los operadores de proceso determinaron que con precauciones adicionales podrían continuar operando la unidad hasta la próxima parada programada.
