## Daño Menor Dando como Resultado Perdida de Vapor e Inundación

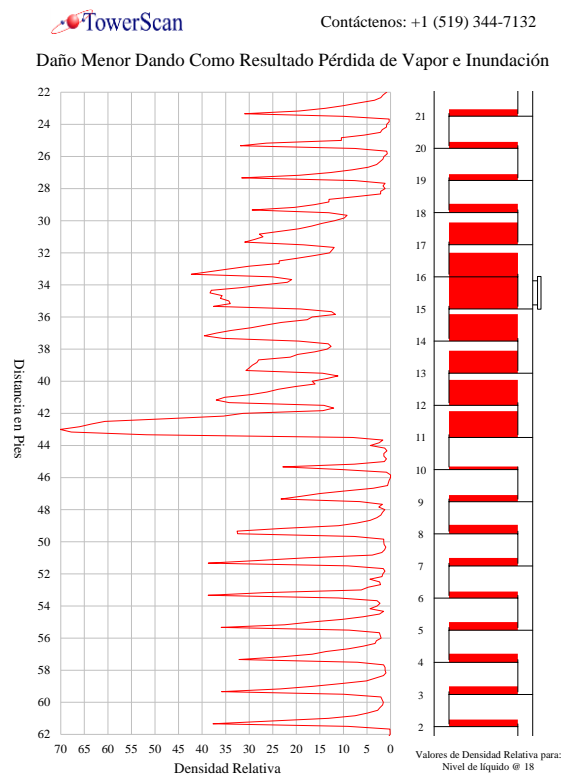
**Resultados de TowerScan:** Las tasas se redujeron para obtener un escaneo en condiciones de funcionamiento estables. El primer escaneo mostró que los platos en el medio de la torre (11-17) estaban inundados, con evidencia de arrastre en los platos de la parte superior de la torre. El aspecto inusual del perfil de escaneo fue la densidad extremadamente alta observada para el líquido en el plato 11. Dado que el plato 11 contenía líquido, y por lo tanto, estaba mecánicamente sano, el personal de TowerScan estaba confiado de predecir que el vapor esquivaba el plato a través del vertedero, ya que no hubo aireación del líquido.

El mecanismo que causaba la desviación del vapor no era 100% seguro por el perfil. Los platos 10 y 9 inmediatamente debajo del plato 11 mostraron cargas de líquido reducidas. Por lo general, esto se debe a daños, sin embargo, la posibilidad de que los platos desde el 11 hacia arriba se carguen con líquido y luego se descarguen, dejando temporalmente sin líquido las bandejas de abajo, se mantuvo como una explicación alternativa.

La inspección posterior de la torre reveló que el panel de la plataforma del plato inmediatamente debajo del vertedero de la bandeja 11 estaba dañado. Como tal, permitió que el vapor esquivara el plato 11 y que la mayor parte del líquido pasara por alto los platos 10 y 9 a pesar de que el resto de esa plataforma estaba mecánicamente en buen estado.
