## Entrampamiento en Columna de platos

### Entrampamiento - Inundación de "Chorro" en Torres de Platos

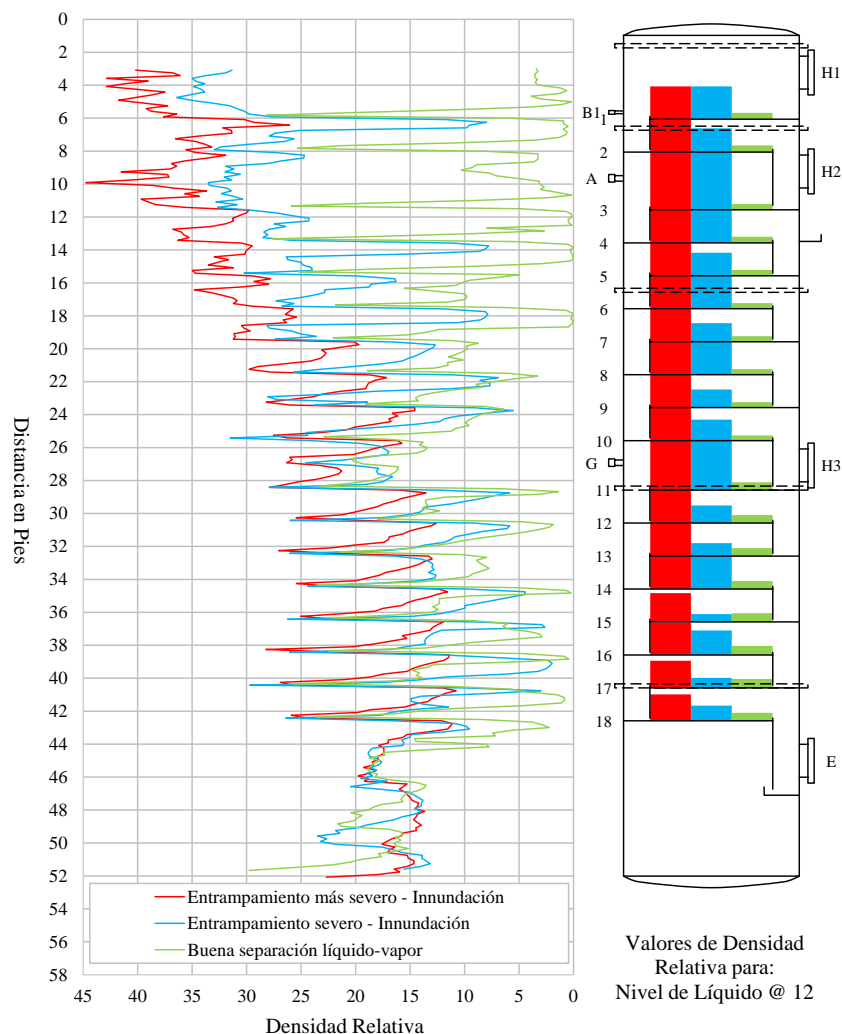
**Resultados de TowerScan:** El primer escaneo (trazado en rojo) reveló que algunos platos estaban severamente entrampados y otro afectados por inundación de "chorro". Además, el nivel de líquido base estaba muy aireado y por encima de la entrada de vapor, casi llegando a la bandeja inferior. A medida que se realizaron cambios en las condiciones de operación de la torre, especialmente el recalentador y el nivel de líquido base, el personal de procesos pudo eliminar el entrampamiento (gráfico verde) hasta que la torre estuvo operando de manera estable en las "nuevas condiciones normales posteriores a la parada de planta" y el producto cumplía las especificaciones.
