Torres Empacadas – Escaneos Base Usados para Planificar Paradas de Planta de Planta

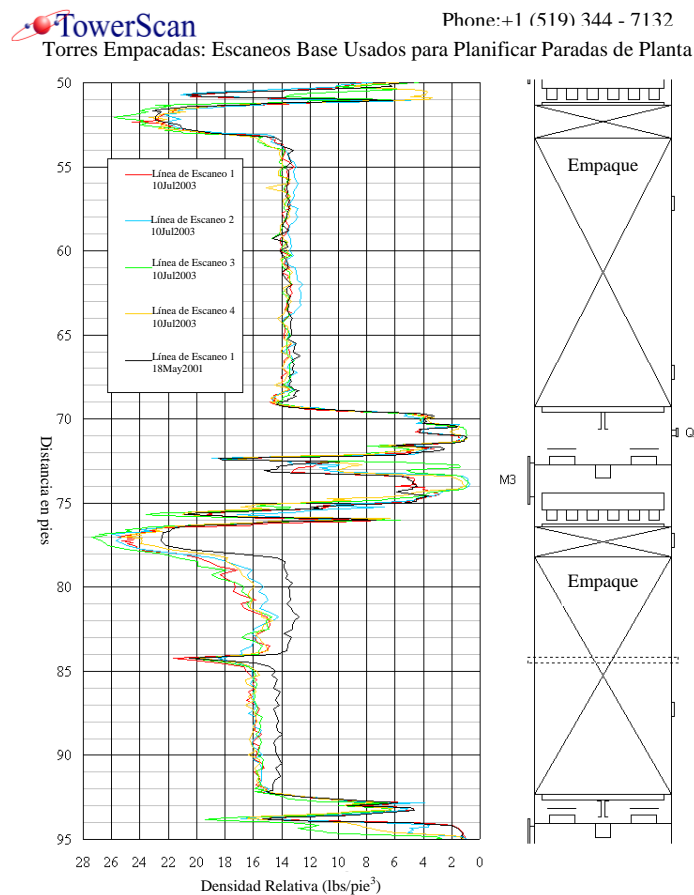
Resultados de TowerScan: el perfil a continuación muestra el escaneo en cuadrícula realizado dos años después del escaneo base, así como el perfil (negro) para uno de los cuatro perfiles de línea base. Cada uno de los seis empaques consistía en una sección más corta de empaque estructurado en la parte superior, y la mayor parte del empaque consistía en empaque aleatorio.

El mayor contraste fue entre los dos empaques mostrados, los empaques C y D. Si bien todos los empaques mostraban algo de suciedad en los elementos más pequeños del empaque estructurado en la parte superior, el resto de los empaques, que consiste en el empaque aleatorio, se vio inmóvil operando con un perfil de densidad uniforme, libre de incrustaciones significativas. La excepción fue el lecho D debajo de la entrada de alimentación, que mostró un ensuciamiento apreciable en todo el empaque. Armado con este conocimiento antes del cierre, el ingeniero de la unidad pudo minimizar el tiempo de inactividad al planificar la limpieza del distribuidor sobre cada empaque, así como los elementos del empaque estructurado superior, mientras dejaba en su lugar todo el empaque aleatorio, excepto el empaque D que fue reemplazado.
