Torre De Platos – Optimización del uso de Antiespumantes

Optimización del Uso de Antiespumantes

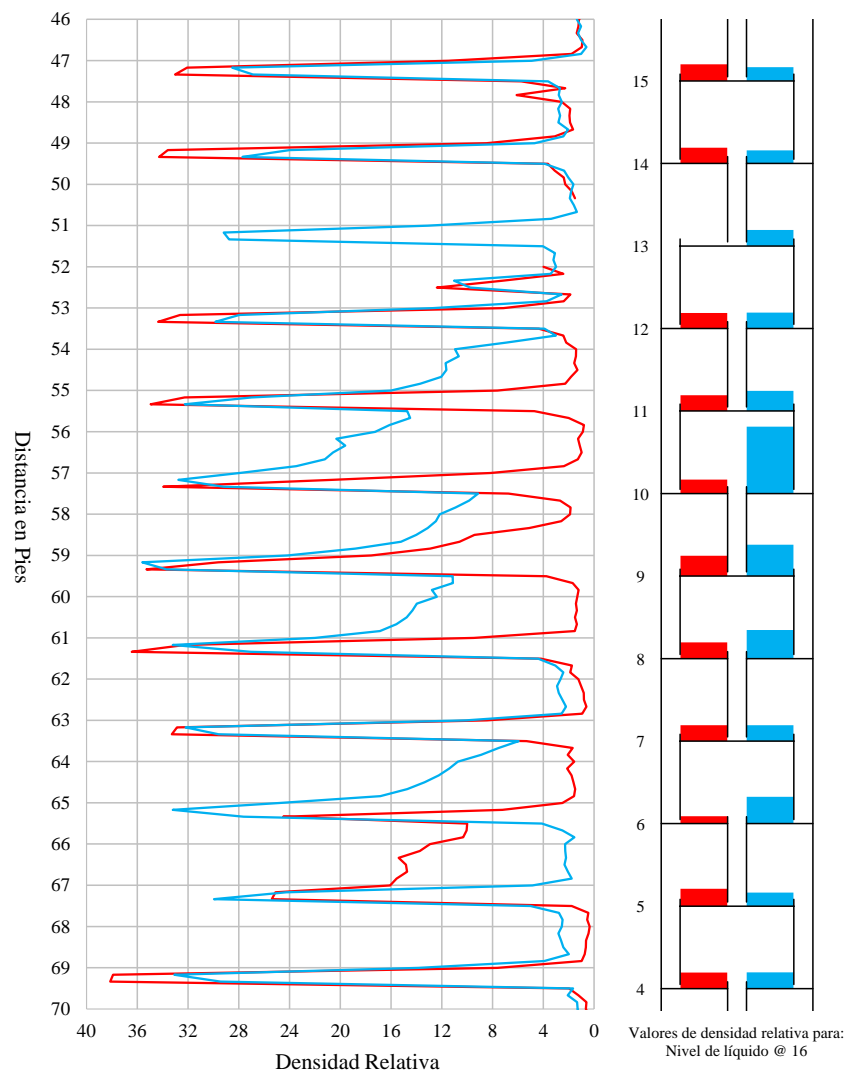
Resultados de TowerScan: Se realizó una serie de escaneos con la inyección de cantidades variables de antiespumante. Disminuyendo gradualmente el volumen de antiespumante, el escaneo rojo mostró que la espuma comenzaba a desarrollarse. La siguiente reducción en el volumen del antiespumante mostró un aumento significativo en el número de bandejas que experimentaron espuma, lo que permitió al cliente determinar el nivel umbral de antiespumante que les permitiría mantener condiciones estables de operación del proceso y minimizar el costo.
